# Asbest in en om je huis

OVAM

Nele Goen (IBEVE)

2026

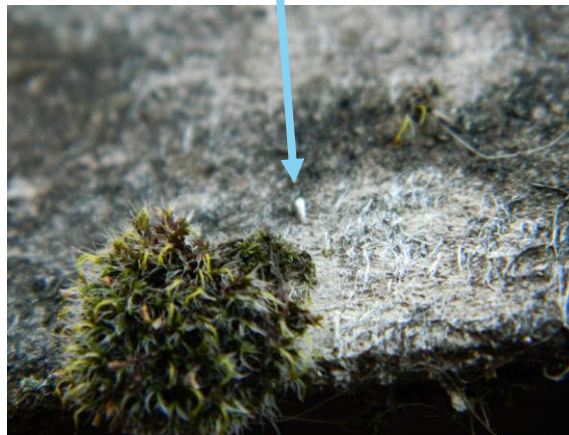
# Hechtgebonden asbestmaterialen

- Vezelcement in de buitenschil

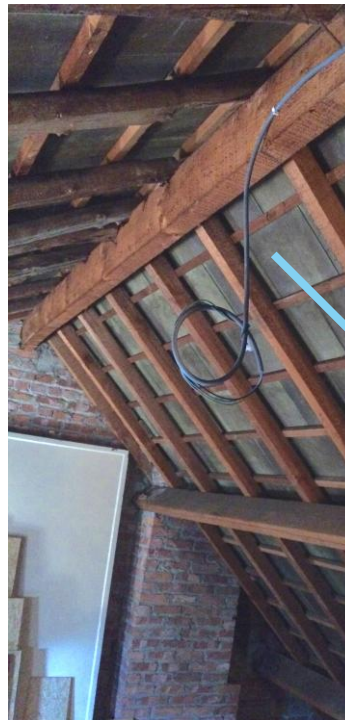
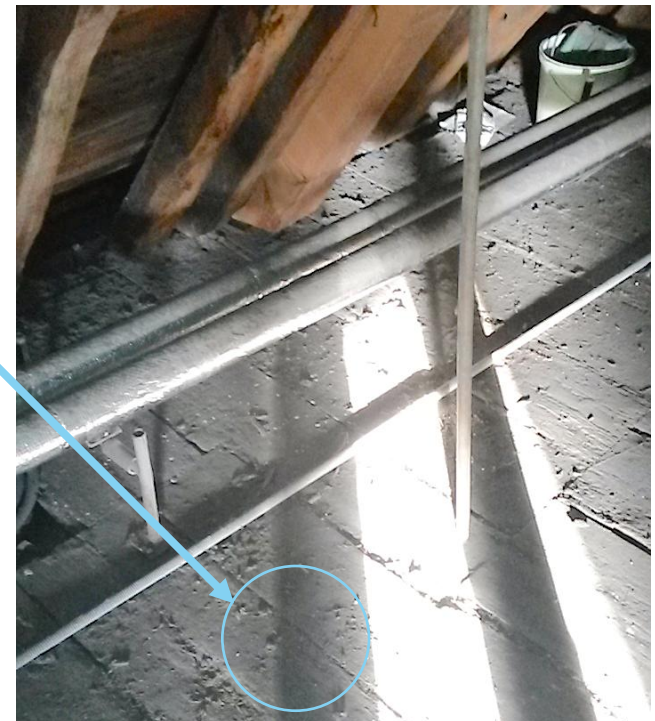
# Hechtgebonden asbestmaterialen

- Vezelcement in de woning

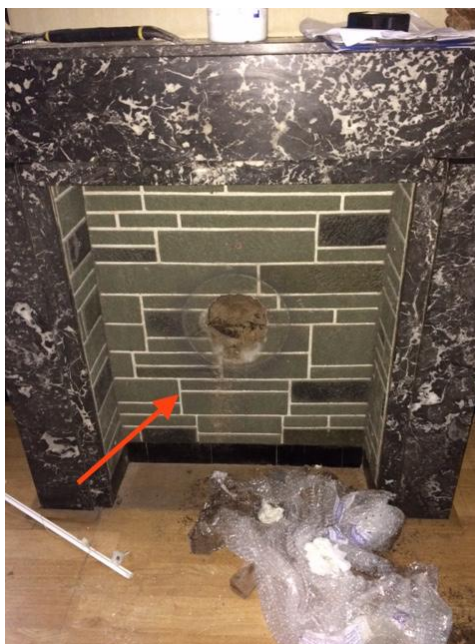
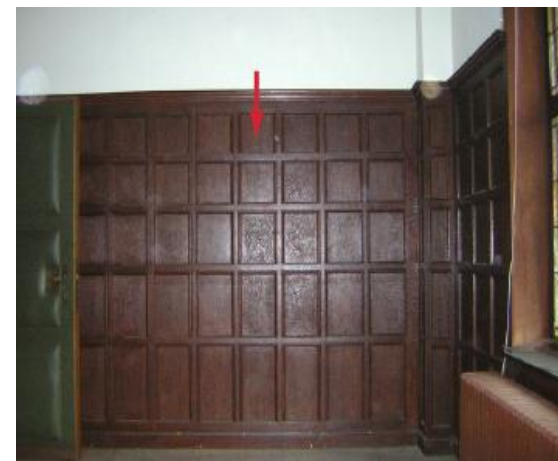
# Hechtgebonden asbestmaterialen

- ▶ Vezelcement als lambrisering, wallboards, bloembakken

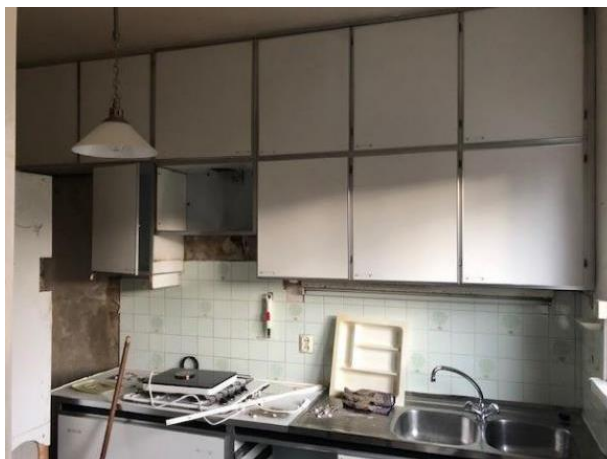
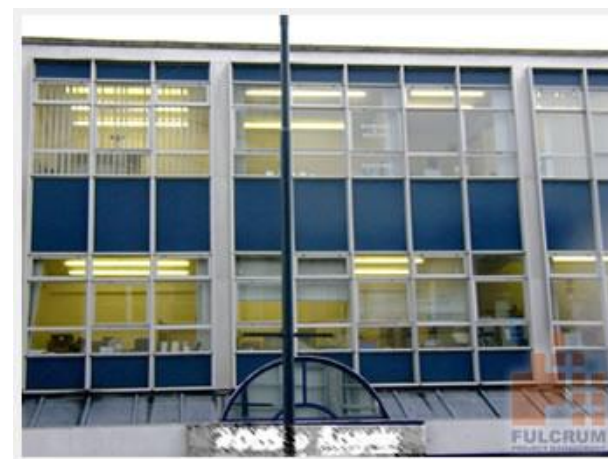
# Hechtgebonden asbestmaterialen

- Vezelcement als glasal

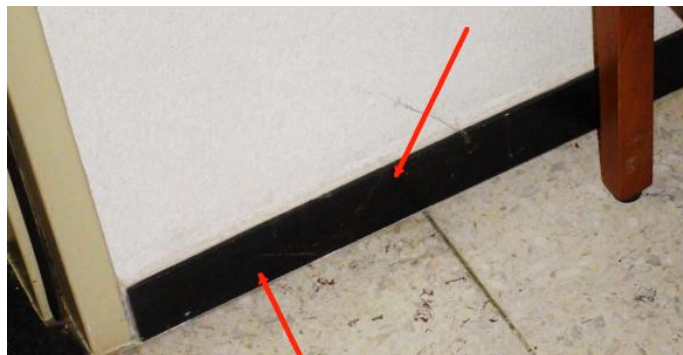
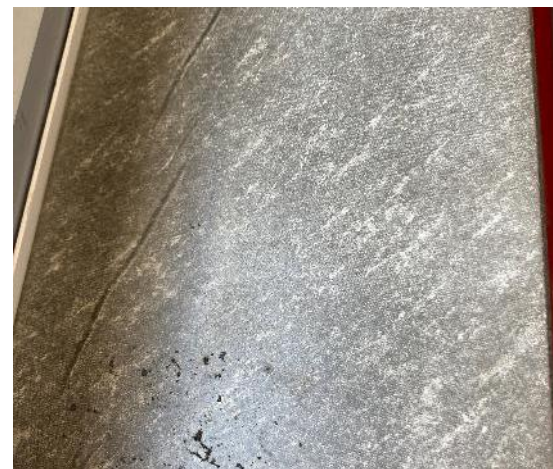
# Hechtgebonden asbestmaterialen

- **Vezelcement als massal**

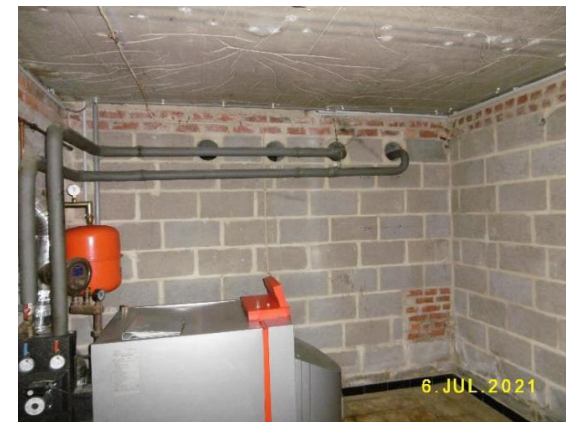
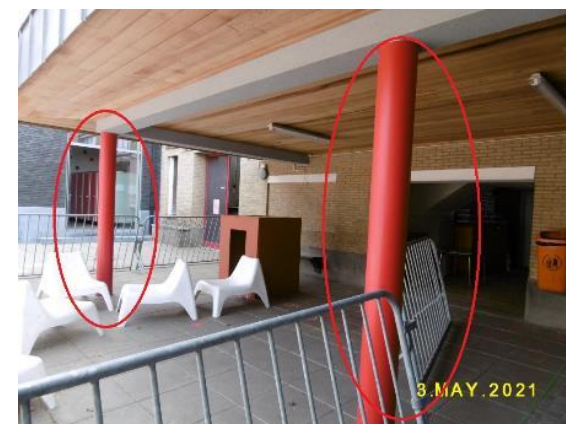
# Hechtgebonden asbestmaterialen

- Vezelcement als schouw, schouwopzetstuk, buizen

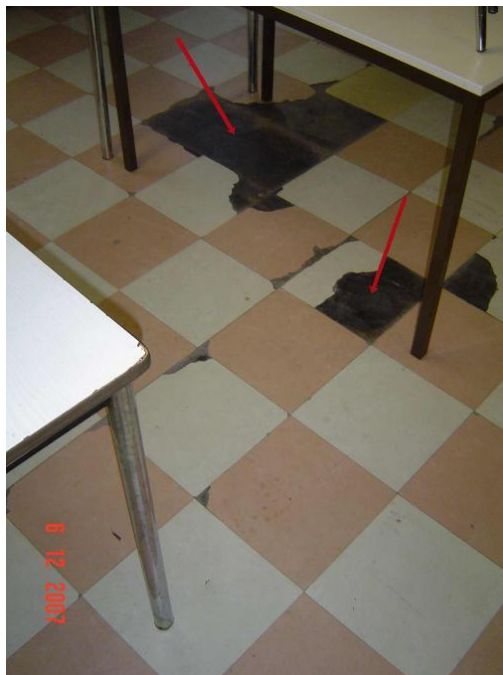
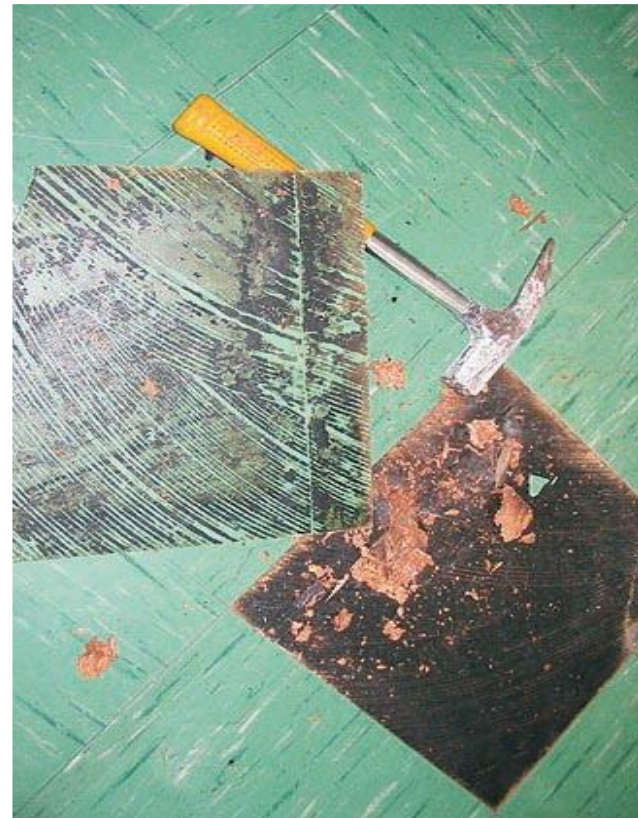
# Hechtgebonden asbestmaterialen

- Vinyltegels en zwarte lijm

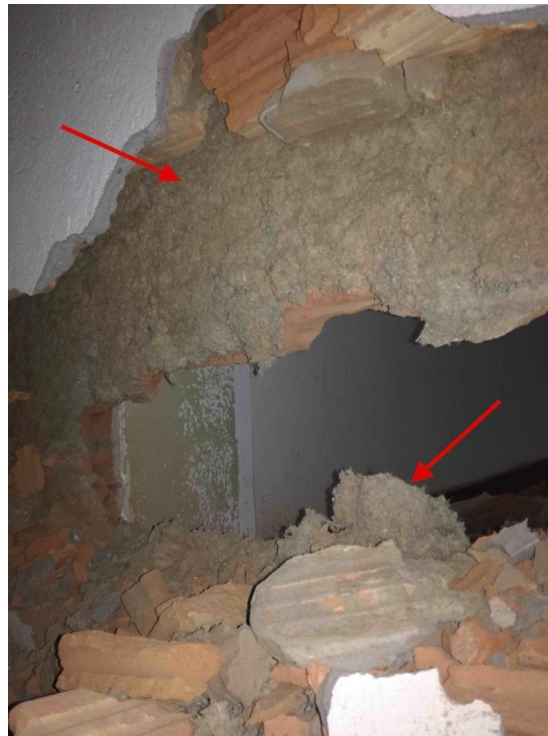
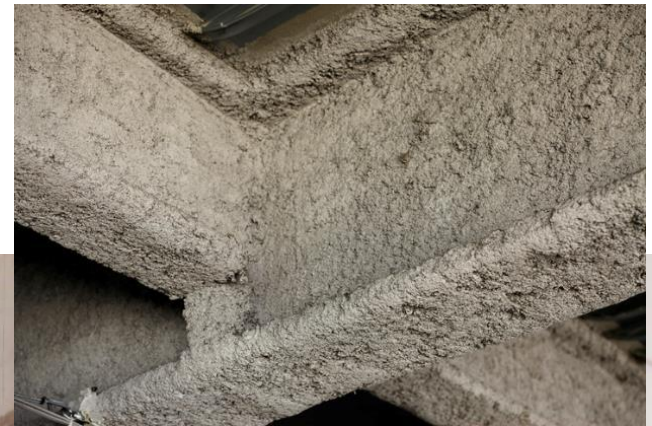
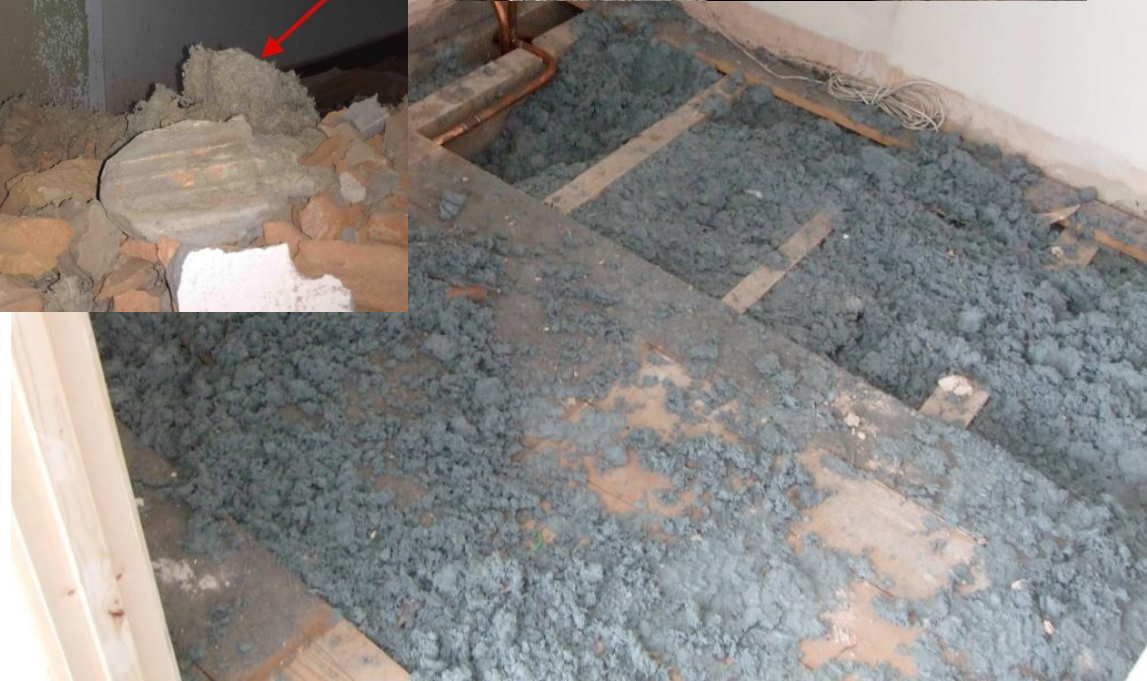
# Niet-hechtgebonden asbestmaterialen

## ► Spuitasbest

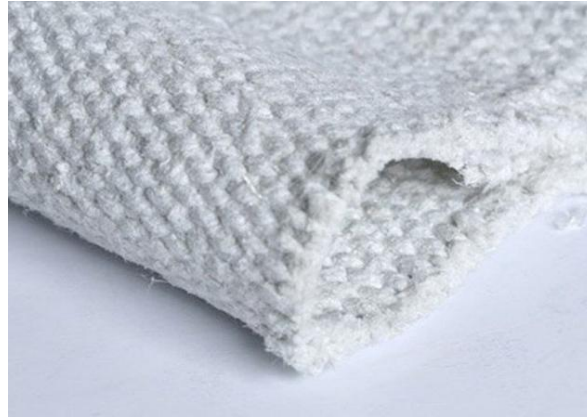
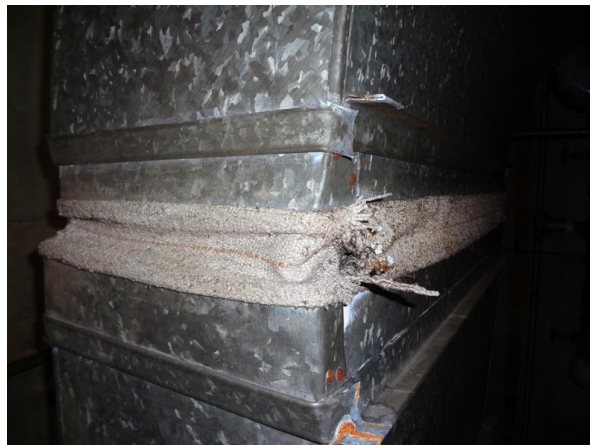
# Niet-hechtgebonden asbestmaterialen

## ► Koorden – textiel

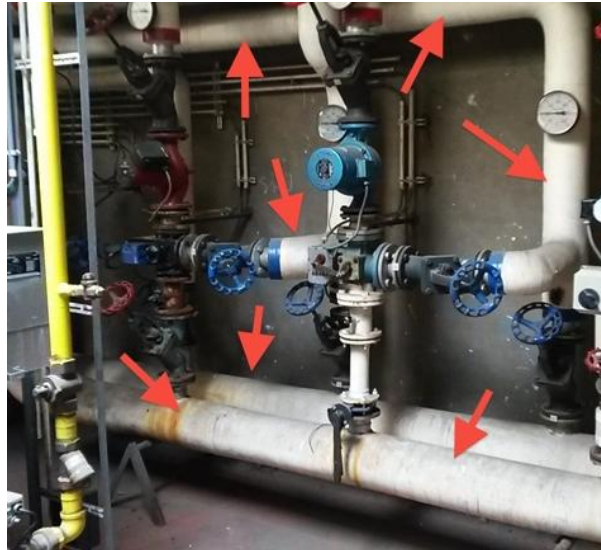
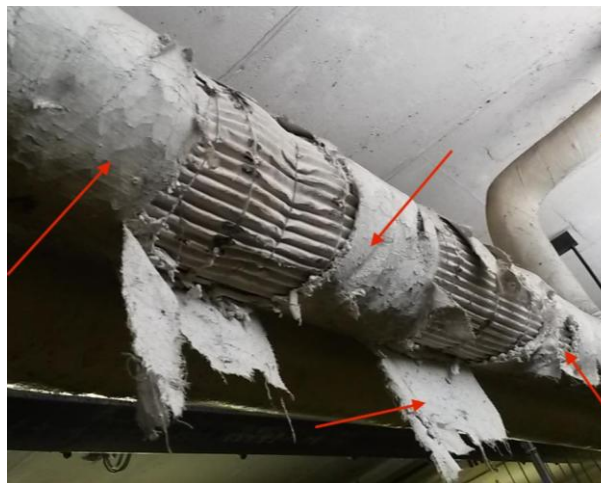
# Niet-hechtgebonden asbestmaterialen

## ► Leidingisolatie

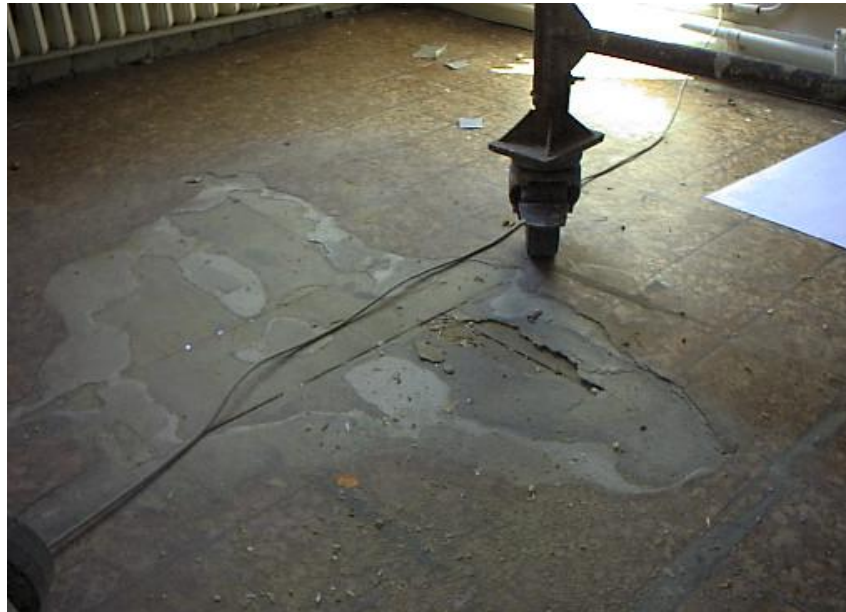
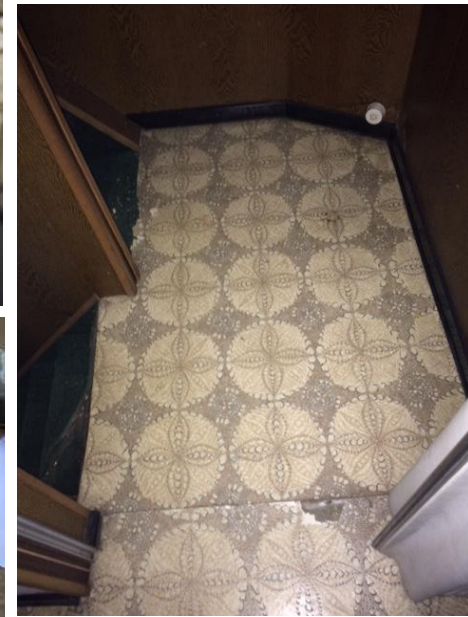
# Niet-hechtgebonden asbestmaterialen

## ► Asbestkarton

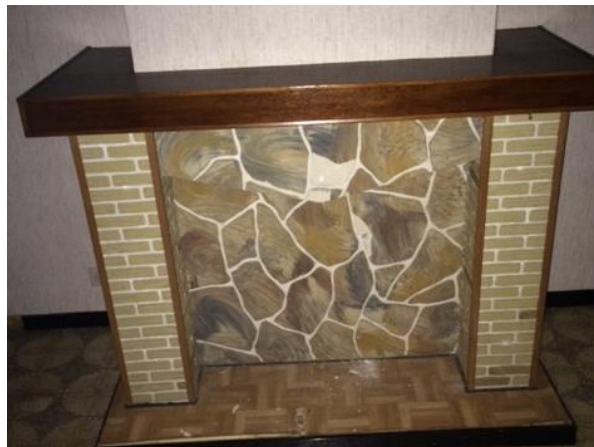
# Niet-hechtgebonden asbestmaterialen

## ► “Pical”-platen

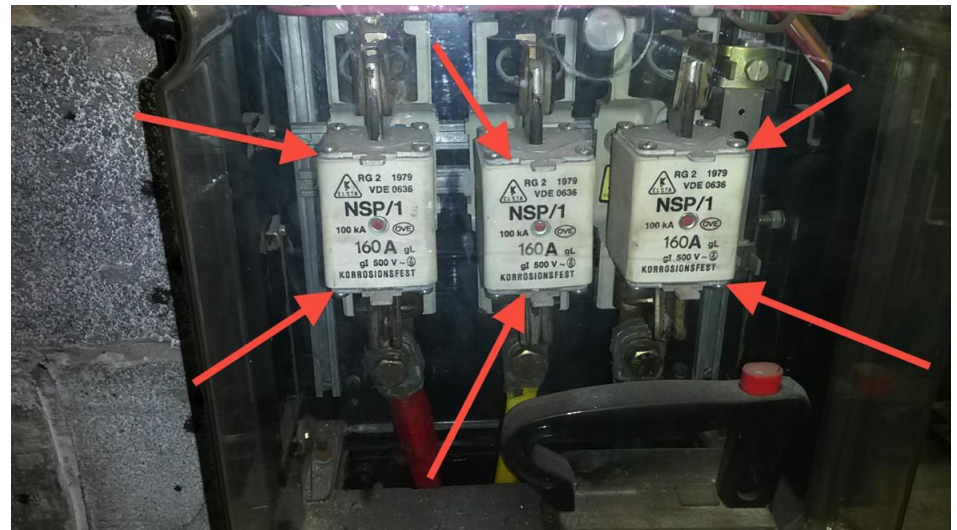
# Niet-hechtgebonden asbestmaterialen

## ► Zekeringen

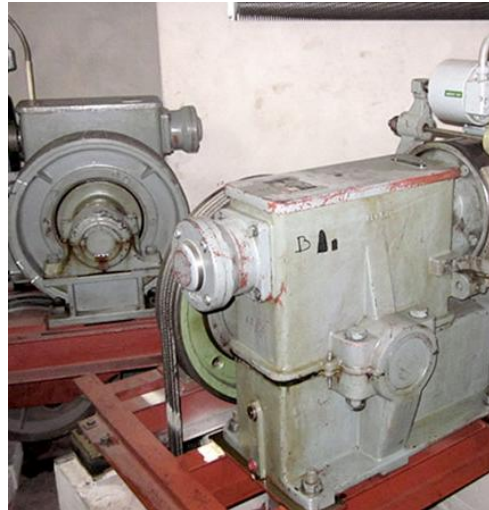
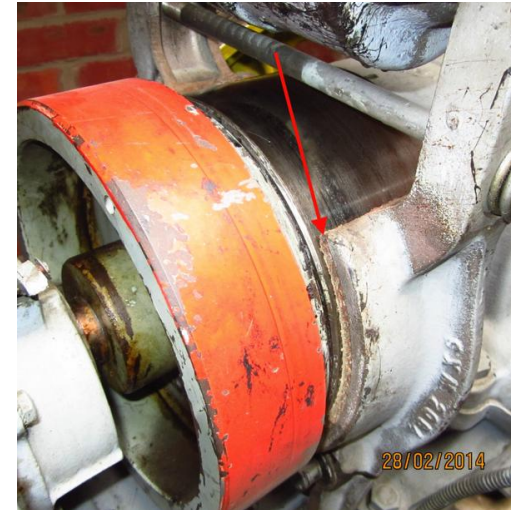
# Niet-hechtgebonden asbestmaterialen

## ► Liftmachines

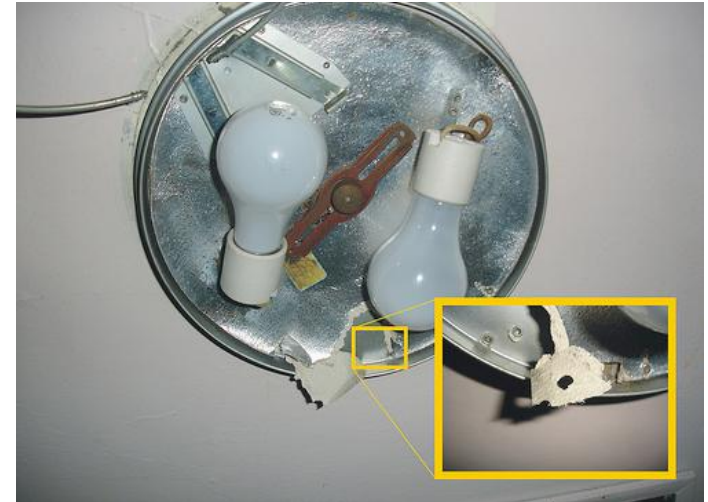
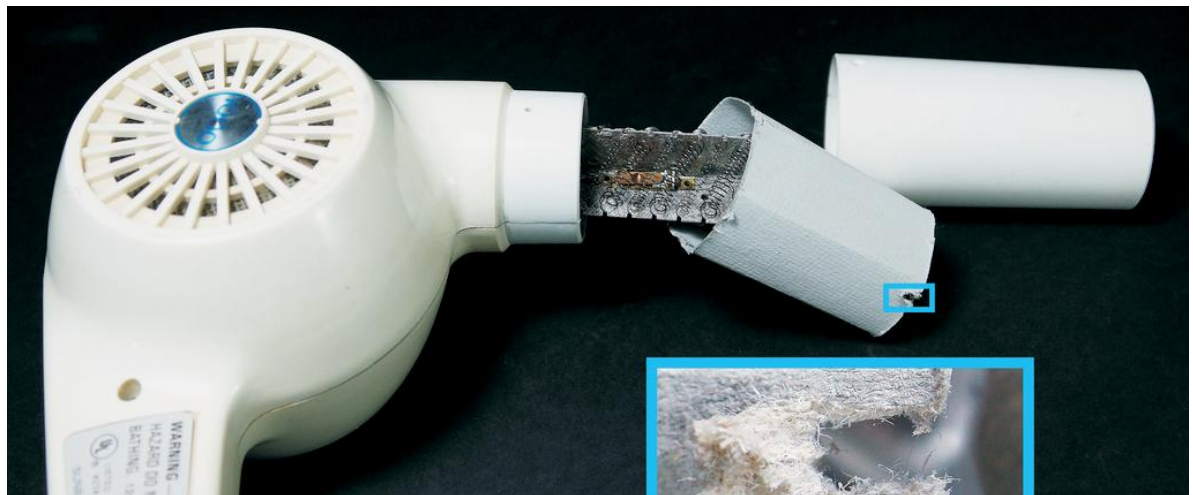
# Niet-hechtgebonden asbestmaterialen

## ► Toestellen (Niet in asbestattest)

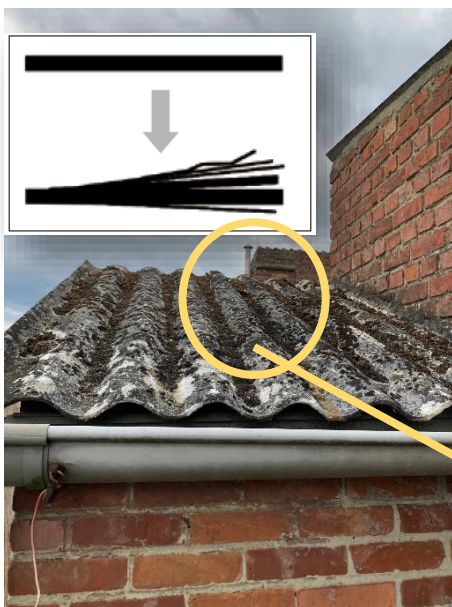
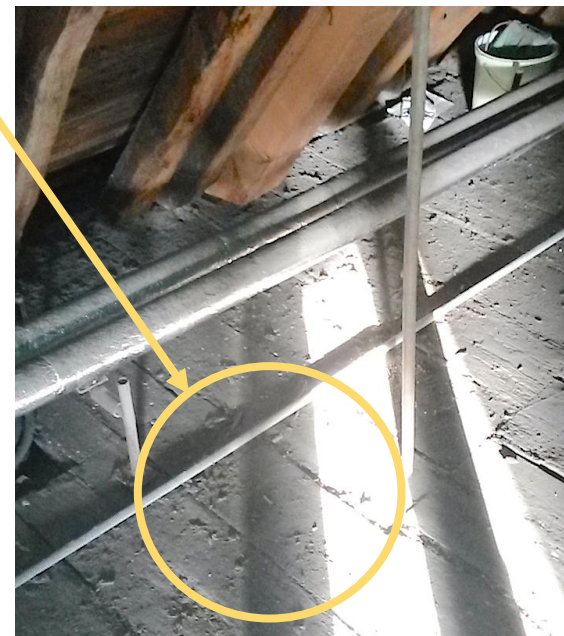
# Verwering van asbestmaterialen

- ▶ **Buiten:** uitspoeling asbestvezels via regenwater naar dakgoot, regenwaterput, bodem, ...
- ▶ **Binnen:** asbeststof op onderliggende dak-elementen of vloer

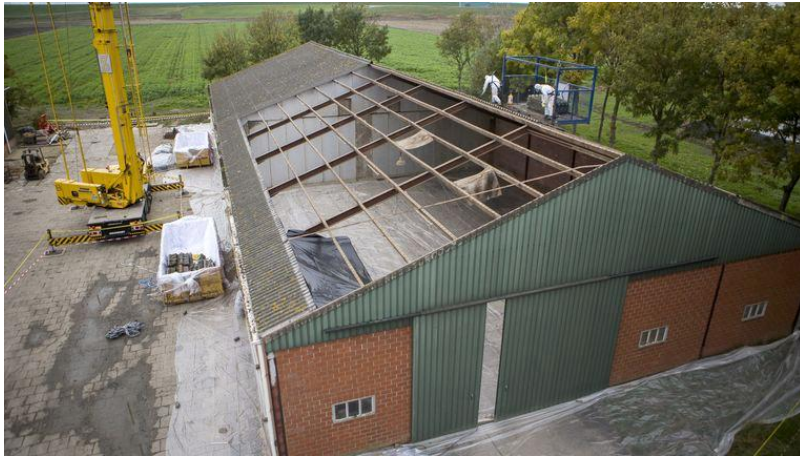
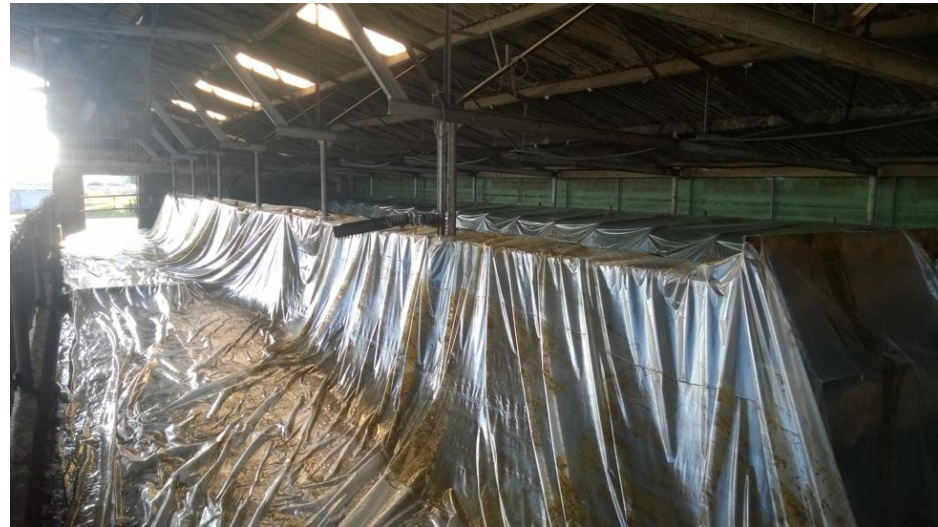
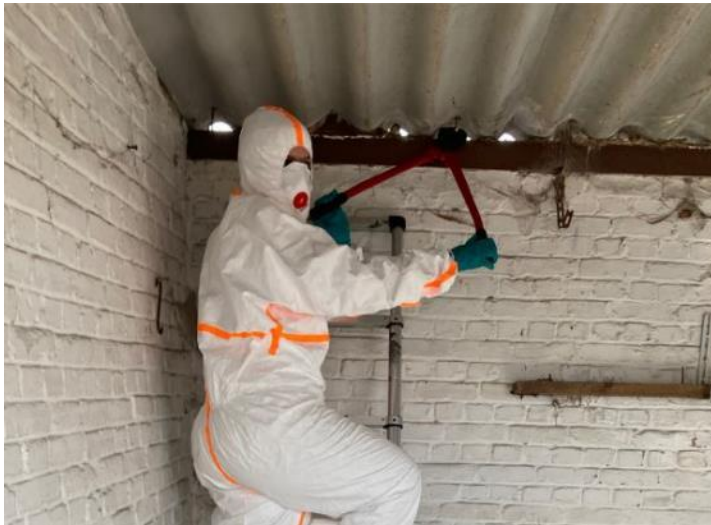
# Werken met een aannemer 'eenvoudige handelingen'

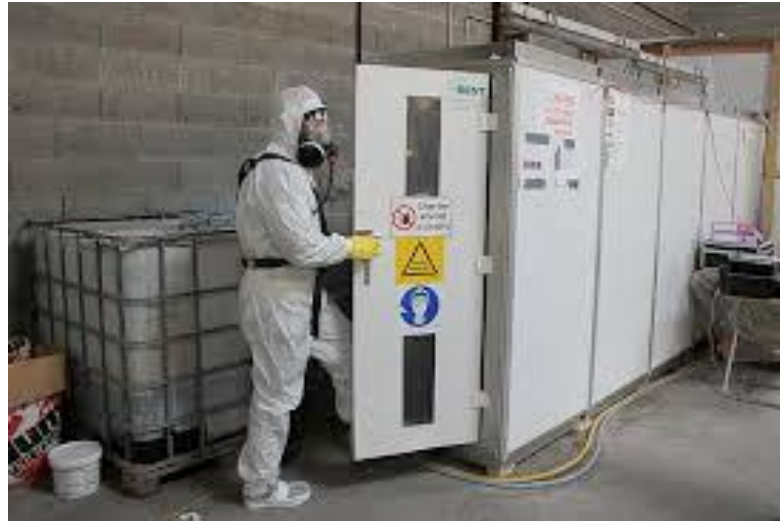
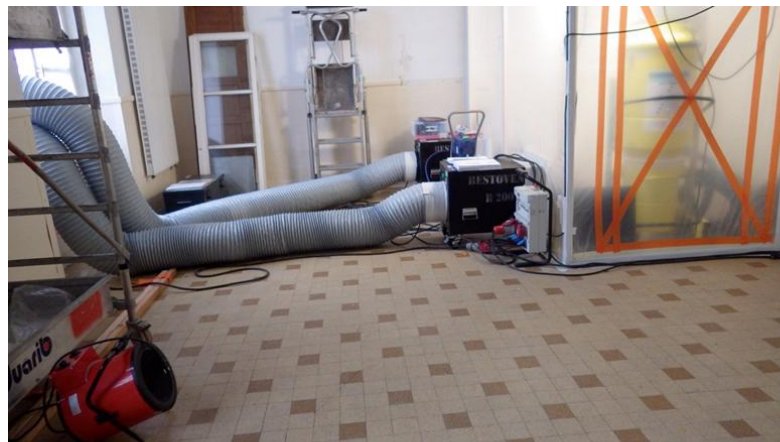
# Werken met een erkend asbestverwijderaar – in hermetische zone
